## FALL STUDIE

### Korrosionsminderung und verbesserter Turbinenschutz im Biomassekraftwerk von Jönköping Energy AB

##### Jönköping Energy AB – Schweden

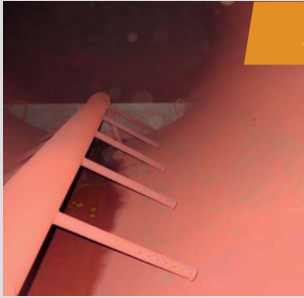
2016

Korrosion im unteren, feuchten Bereich – rote Hämatitoberfläche

- Durch die ODACON®-Dosierung wurden rote Hämatitoxide in eine graue, hydrophobe Magnetitschicht umgewandelt.
- Verbesserte Oberflächeneigenschaften sorgen für wirksamen Korrosionsschutz.
- Während des sommerlichen Stillstands wurden an der Tankoberseite kleine Wassertröpfchen beobachtet, die jedoch schnell verdunsteten – ein Hinweis auf verbesserte Trocknungseigenschaften und bessere Stillstandsbedingungen

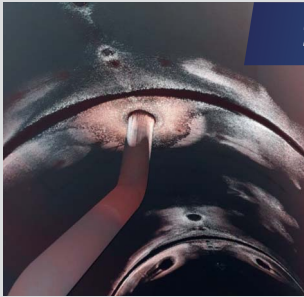
2021

Nach ODACON®-Dosierung: Graue Magnetitschicht mit hydrophobem Charakter
